Renovering af almene bebyggelser

Evaluering af fysiske indsatser gennemført i perioden 2011-2013

Bech-Danielsen, Claus; Kirkeby, Inge Mette; Ginnerup, Søren

Publication date:
2014

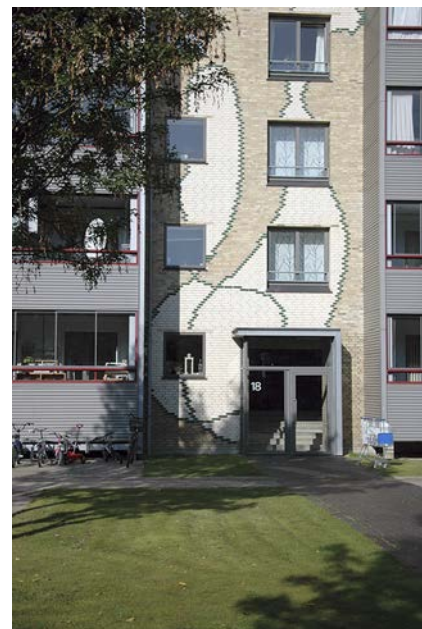
Figur 3. **Montagebyggeriets formsprog sløres.** Kunstnerisk bearbejdning af skalmuren i Vejleåparken. De organiske former skaber et modbillede til det rationelle byggeri.

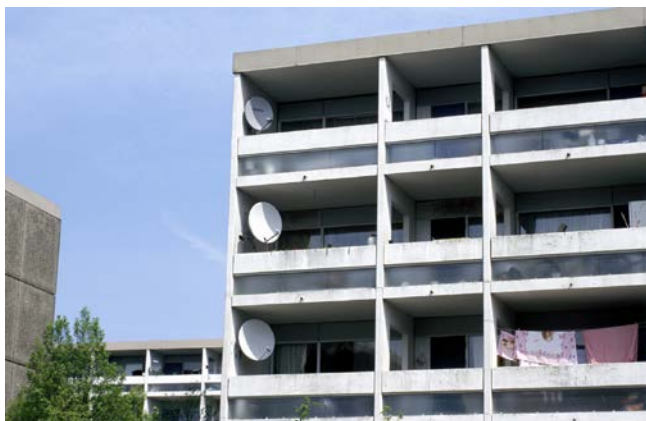
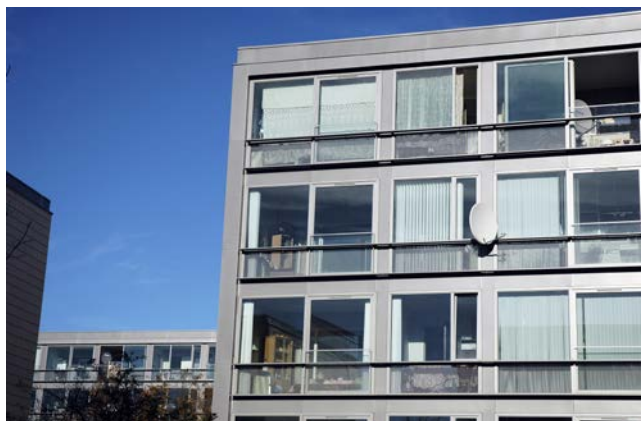
Figur 4. **Renovering af Bispehaven.** Bispehavens altanfacader før og efter renovering. Bebyggelsens basale arkitektoniske kvaliteter gemmes væk, og nye skal derfor tilvejebringes.

Det blev eksempelvis synligt i forbindelse med en større renovering af den århusianske bebyggelse Bispehaven i 2004-2007. Bebyggelsens altanfacader fremstod oprindeligt med dybe indeliggende altaner med markante lodrette opdelinger mellem boligerne, og de tunge vandrette betonbrystninger stod i kontrast til de bagvedliggende lette vinduespartier. I forbindelse med renoveringen af bebyggelsen blev dette billede ændret markant. Hele facaden blev inddækket med glas, og dermed forsvandt bygningernes oprindelige karakter. Facadernes struktur og dybde forsvandt, og dermed også spillet mellem lys og skygge, mellem tunge og lette bygningselementer og den varierende behandling af bygningens lodrette og vandrette linjer.

Bygningernes basale arkitektoniske kvaliteter blev skjult, og de nye glasinddækkede facader kom til at fremstå som éndimensionale aftryk af de oprindelige, dog uden tilsvarende omtanke for dimensioneringen af de enkelte bygningsdele. Det peger på, at et opgør med den oprindelige arkitektur kræver stor arkitektonisk omhu. Hvis der gøres op med en bebyggelses arkitektoniske grundidé, må man gøre sig klart, at eksisterende kvaliteter går tabt, og at der derfor skal skabes nye, reelle kvaliteter, der kan træde i stedet for de oprindelige.

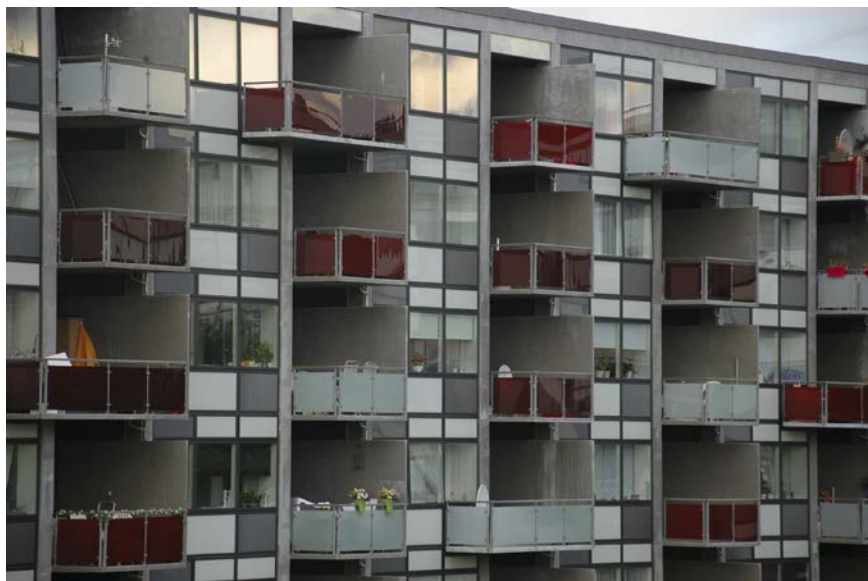
Figur 5. **Markante arkitektoniske motiver.** Det er tilsyneladende lettere at skabe arkitektoniske resultater i forbindelse med renovering af altanfacader, mens indgangsfacaderne ofte skaber problemer. På altanfacaderne kan altanerne udgøre markante arkitektoniske motiver, der kan strukturere de renoverede bygninger. Her Finlandsparkens facader.

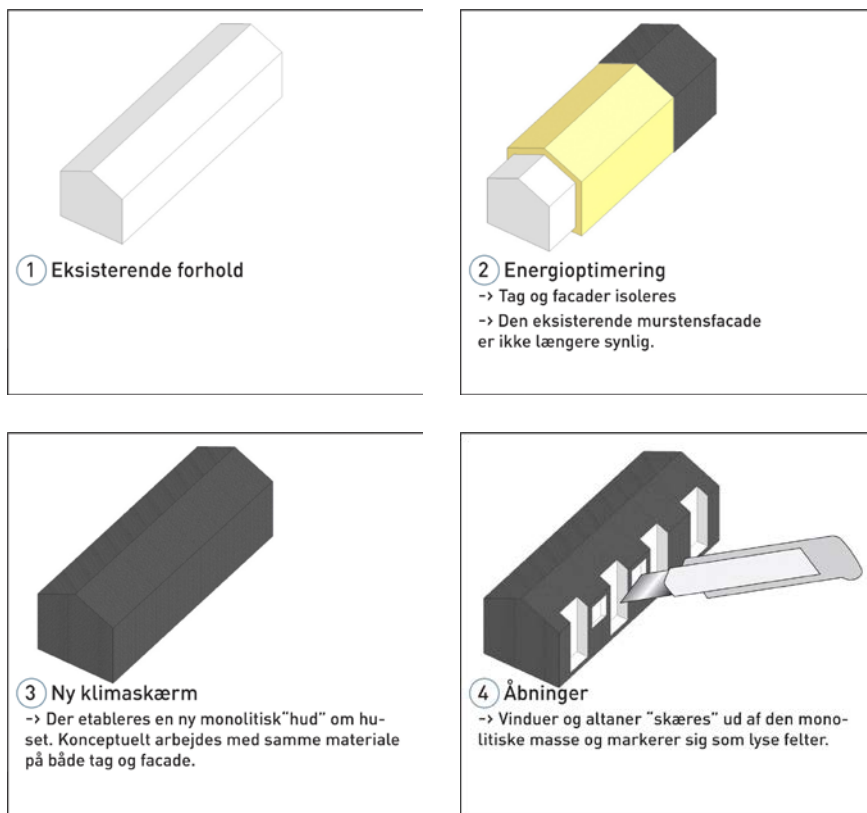
Figur 6. **Etablering af ny arkitektonisk ide.** Med forslaget om en omfattende klimareno-
vering af Stadionkvarteret i Glostrup blev den
eksisterende arkitektur pakket væk. Med et
enkelt greb (se skitsens punkt 4) blev et nyt
arkitektonisk princip introduceret. Resultatet
er en bebyggelse med et nyt og karakterfuldt
arkitektoniske udtryk.

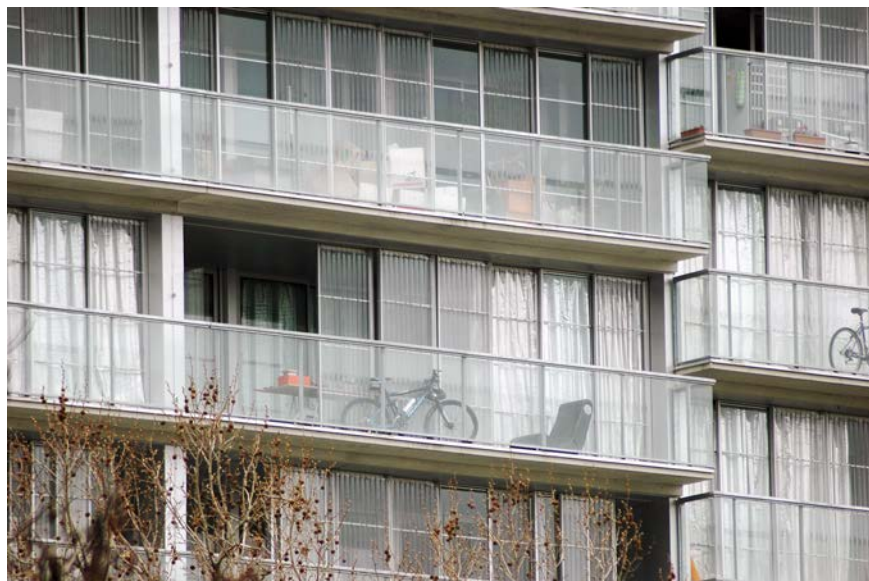
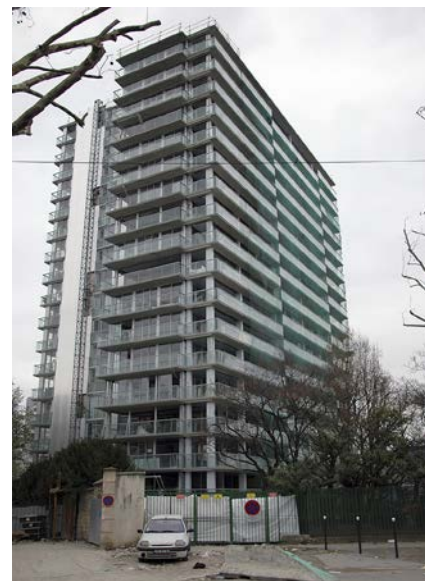
Figur 10. **Tour Bois le Prêtre**. Drouts og Lacaton & Vasals renovering af Tour Bois le Prêtre i Paris.

Drouts og Lacaton & Vasals renovering er omfattende, og med den nye indpakning af bebyggelsen kan den umiddelbart minde om de indsatser, som forstadens 'modstandere' har stået for. Synet på den oprindelige

arkitektur er imidlertid anderledes i det parisiske projekt, hvor der ikke er tale om en afvisning af, at montagebyggeriet kan rumme kvaliteter, men tværtimod om en insisterende søgning efter dets potentialer. Det handler om at få øje på potentialerne, at udvikle eksisterende kvaliteter og at supplere dem med nye.

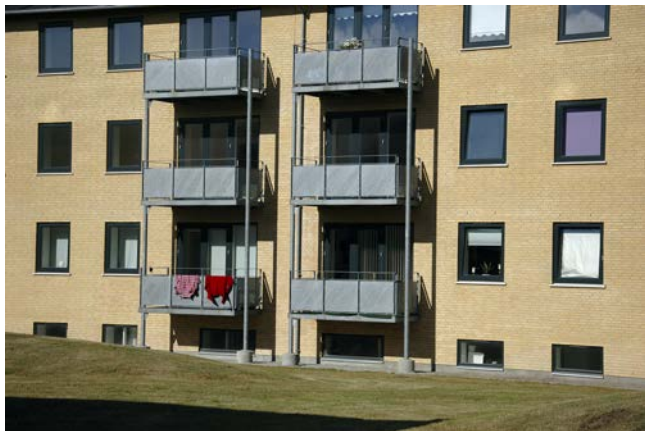
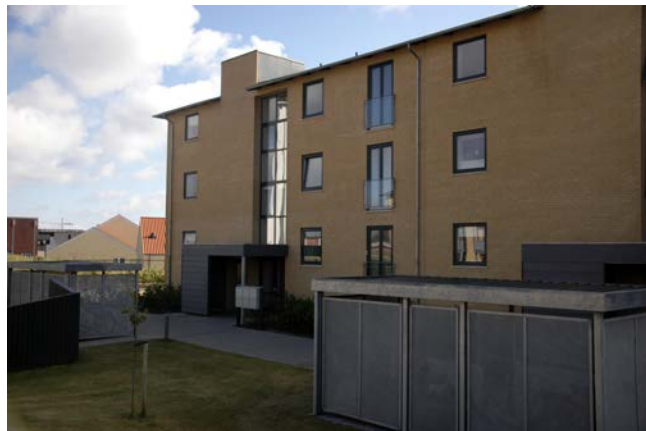
Figur 13. **Trindelvej i Skagen.** Med renoveringen har boliger og opgange fået forbedrede dagslysforhold, men blandingen af nye og gamle bygningselementer er ikke overbevisende. Udviklingen af det nye arkitektoniske udtryk synes på en uheldig måde låst af bebyggelsens oprindelige form.

Bebyggelsen fremtræder i dag mere gedigen end før renoveringen. Den var oprindeligt opført i røde mursten, men den var nedslidt og blev i forbindelse med den aktuelle renovering efterisoleret udvendig og beklædt med en skalmur i gule mursten. De gule mursten blev ifølge arkitekten valgt med henblik på at matche bebyggelsens oprindelige kvalitet, og samtidig bidrage til et lettere og lysere udtryk. Saddeltagene, der oprindeligt var afsluttet med en gavltrekan, er i forbindelse med den aktuelle renovering blevet omdannet til helvalmede tage, og tagenes oprindelige bølgeeternit er erstattet af tagpap. Bygningernes arkitektur er forandret betydeligt.

Medvirkende hertil er, at der flere steder er skåret nye og større vindueshuller i facaderne. Dermed er dagslysforholdene forbedret i både boliger og trappeopgange. Samtidig er lejlighederne blevet omdannet, der er etableret nye badeværelser og køkkener, lejlighederne er blevet mere rummelige og har fået en mere åben indretning, og de er dermed kommet til at fremstå mere tidssvarende.

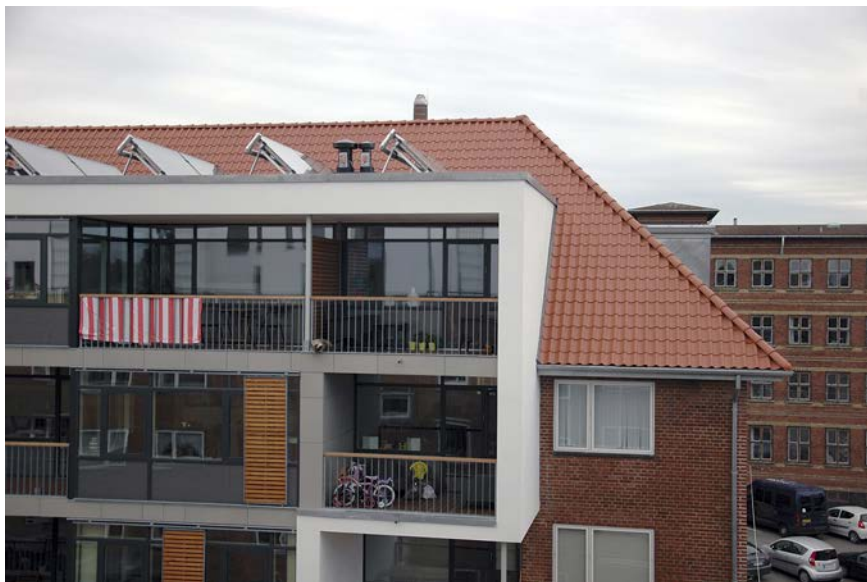
Figur 14. **Ringgården i Århus.** Til trods for omfattende bestræbelser på at bevare byggeriets oprindelige arkitektur, er den ændret fuldstændigt. Det er ikke lykkedes at bevare bebyggelsens arkitektoniske karakter.

Det har ført til et radikalt brud med den oprindelige arkitektur. De nye gårdfacader er opført med hvide, kubiske former, der ændrer bebyggelsens arkitektoniske udtryk fuldstændigt. Nybyggeriet er således markant anderledes end den stilfærdige arkitektur, som der er gjort så store anstrengelser for at bevare på indgangsfacaderne.

frem for det indre indhold. I Ringgården er der tværtimod blevet fokuseret på at bevare det ydre udtryk ud mod Vestre Ringgade, mens alt det bagvedliggende er ændret. Prisen er en bebyggelse, hvor den arkitektoniske helhed er gået tabt.

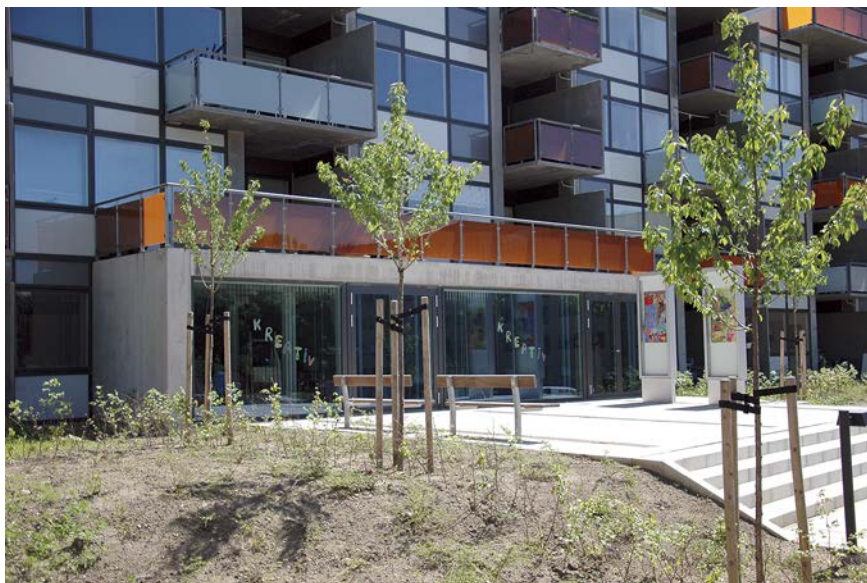
Figur 16. **Finlandsparkens nye fælleslokaler.** De nye fælleslokaler i Finlandsparkens stueetager. Bygningerne får en stærkere forbindelse til friarealerne, og de massive boligblokke bliver mere porøse, venlige og åbne.

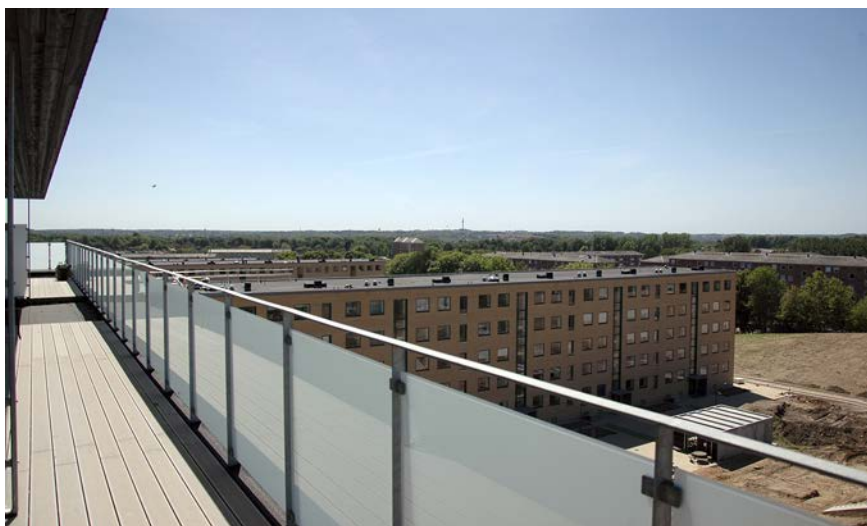
Figur 19. **Nye boligtyper.** Udsigten fra tagterrasserne omkring de nye penthouselejligheder i Finlandsparken.

Det er blandt andet sket ved at opføre ni nye penthouselejligheder på tagfladerne af tre eksisterende boligblokke. Med henblik på at tiltrække nye beboersegmenter til bebyggelsen er lejlighederne indrettet anderledes end Finlandsparkens øvrige boliger. Med de nye penthouselejligheder er der dermed gjort op med det 'lighedsprincip', der ellers blev lagt til grund for efterkrigstidens montagebyggeri, og som betød, at der ikke måtte være forskel på kvaliteten i de enkelte boliger (Bech-Danielsen, 2004). De nye penthouselejligheder har en helt anden karakter end bebyggelsens øvrige boliger: De har sammenhængende opholdsrum, åbne 'samtalekøkkener' og store gennemgående vinduespartier mod syd/vest. Brede tagterrasser, der står i direkte forbindelse til opholdsrummene, er andre oplagte boligkvaliteter, der giver boligerne en særlig karakter.

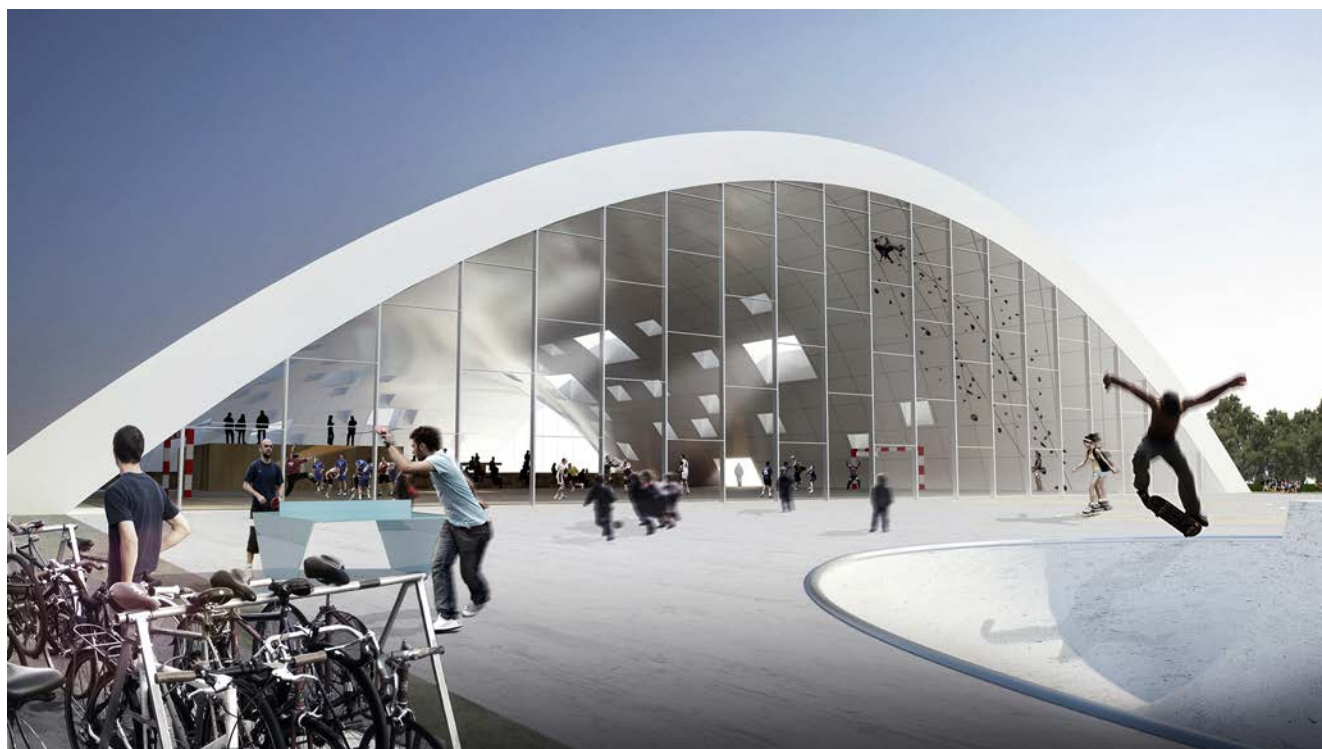
Figur 20. **Attraktioner.** Der arbejdes i flere bebyggelser på at skabe attraktioner, der kan virke som magnet for nabobebyggelsernes beboere, og som kan tiltrække nye beboere til bebyggelsen. I den almene bebyggelse Kildeparken i Aalborg Øst er en 'sportshangar' eksempelvis under planlægning. Bygningen skal huse idrætsaktiviteter, og der kan opstå en spændende udveksling mellem husets organiserede idræt og den uorganiserede idræt på udearealerne. Sportshangaren tænkes drevet af eksisterende sportsklubber, der har veludviklede netværk i forskellige kvarterer i Aalborg Øst, og det er derfor realistisk at tro, at det nye hus vil finde brugere fra mange omkringliggende boligområder. (Illustration: Effekt Arkitekter).

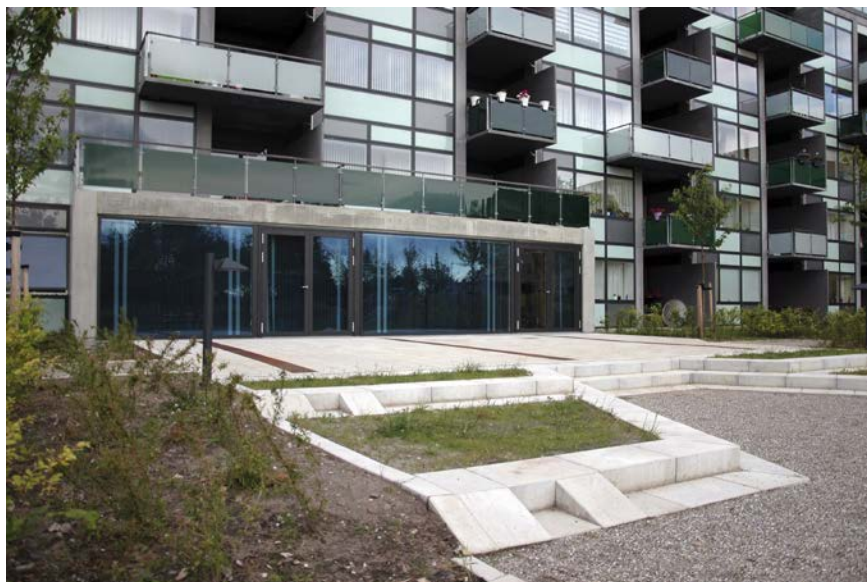
Figur 21. **Fællesrum.** De nye fællesrum i Finlandsparken i Vejle er tænkt til aktiviteter, der både er for bebyggelsens egne beboere og for nabobebyggelsernes beboere.

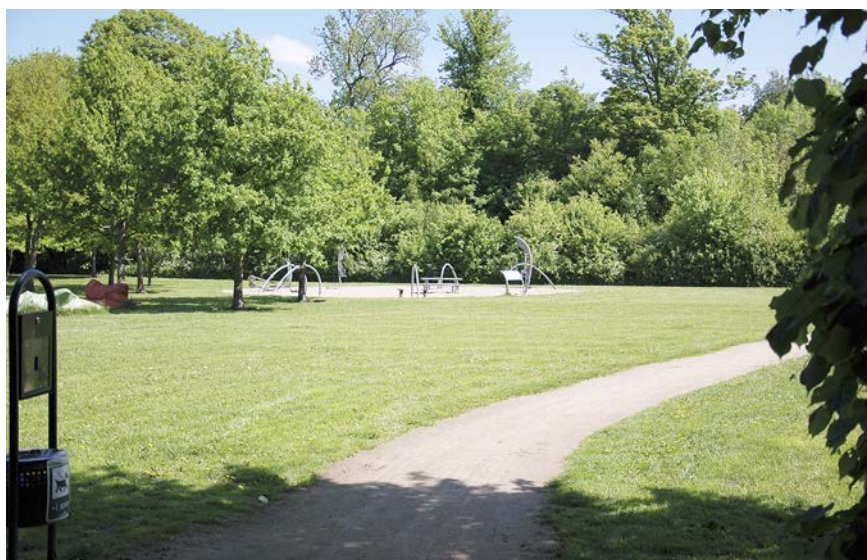
Figur 24. **Adgang til de grønne arealer.** Det kan ofte være en god ide at lade stuelejlighederne få direkte adgang til de grønne arealer – som her i bebyggelsen på Parkvej i Skælskør. Det skaber ejerskab til arealerne, og der kommer mere liv i de grønne områder.

En løsning i den slags tilfælde kan være at lade stuelejlighedernes altaner få direkte adgang til de grønne arealer. Det har også været på tale i Slotsvænget, men ideen blev sparet væk. Dermed er der ikke gjort grundlæggende op med dette problem i boligbebyggelsen.

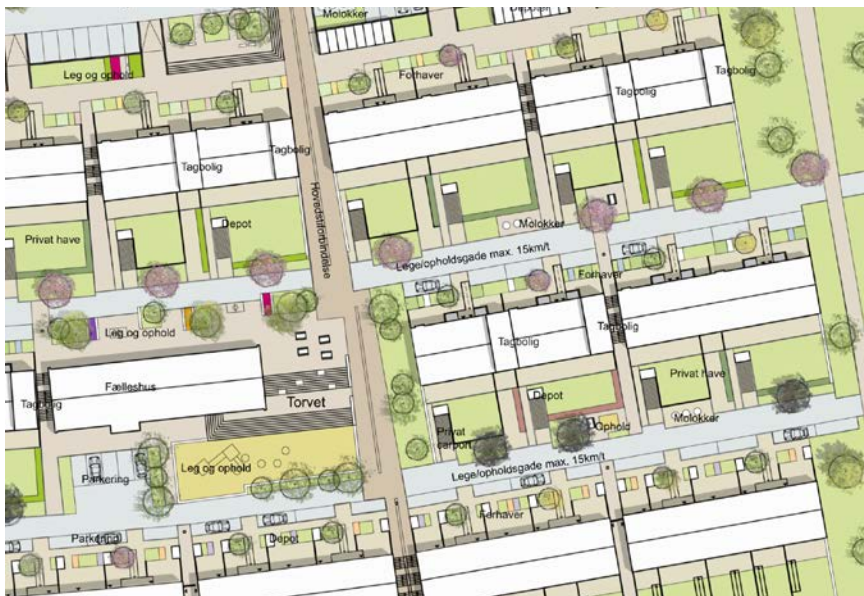
Figur 25. **Shared space.** I bebyggelsen vil der blive gjort op med den trafikale separering, og biler vil kunne køre ned mellem boligblokkene.

Til trods for at boligområdernes trafikseparering er etableret med henblik på at skabe sikkerhed og tryghed, så oplever mange brugere de afsondrede stisystemer som utrygge: Om aftenen er stierne og tunnelerne øde, og brugerne savner en fornemmelse af, at andre holder øje med dem. I flere aktuelle arkitektkonkurrencer gøres der derfor op med de trafikseparerede stisystemer, og i stedet bringes *shared space* på banen. Det indebærer, at de forskellige trafikformer blandes, idet trafikken tvinges ned i hastighed og gennemføres på de bløde trafikanters betingelser. Noget lignende vil blive etableret i bebyggelsen på Tamborsundvej i Aalborg Øst, hvor biler fremover vil få adgang helt ind i de bolignære arealer.

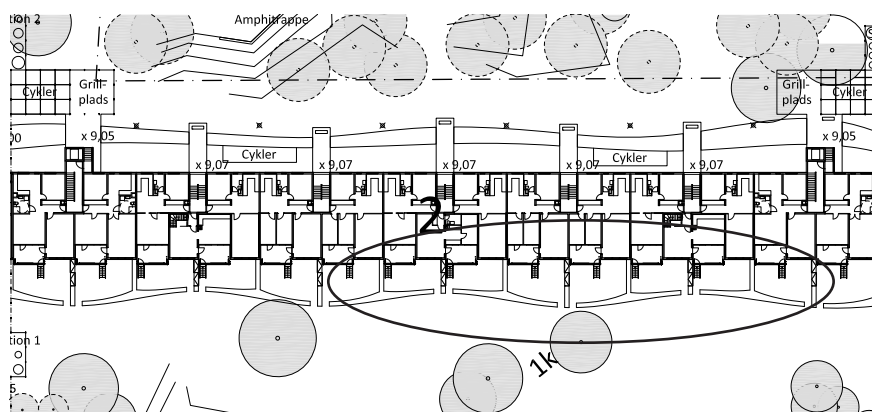
Figur 30. Forskelle mellem de små private haver. Beboerne valgte lejlighed efter tegningen, der viste forskellig form på de små haver til stuelejligheder, og boligforeningen måtte efterfølgende flytte den bølgede hæk, så den passede med tegningen.

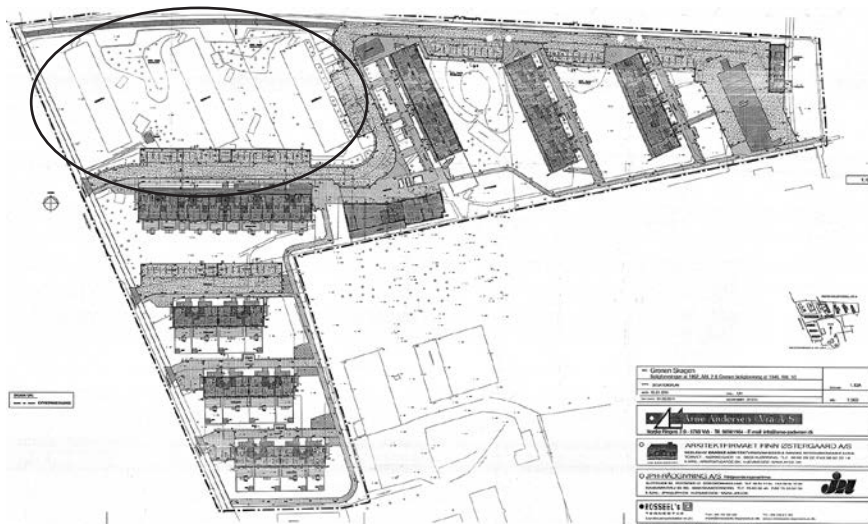
Figur 31. **Nedrivning i Skagen.** Nedrivninger giver plads til grønt fællesareal på Trindelvej i Skagen.

I Skagen stod man med et betydeligt udlejningsproblem, og med tilbagegang i indbyggertal havde man ingen forventning om større søgning fremover. Man har derfor valgt at nedrive tre boligblokke, der samtidig var i meget dårlig byggeteknisk tilstand. Desuden har man fjernet den øvre etage på fire boligblokke, der oprindeligt var i to etager, og hvor der nu er indrettet rækkehuse. Det ser allerede nu ud til, at udlejningssituationen er forbedret, for i efteråret 2013 melder boligforeningen, at der kun er fem tomme lejligheder i boligblokkene, og at der er venteliste til rækkehusene.

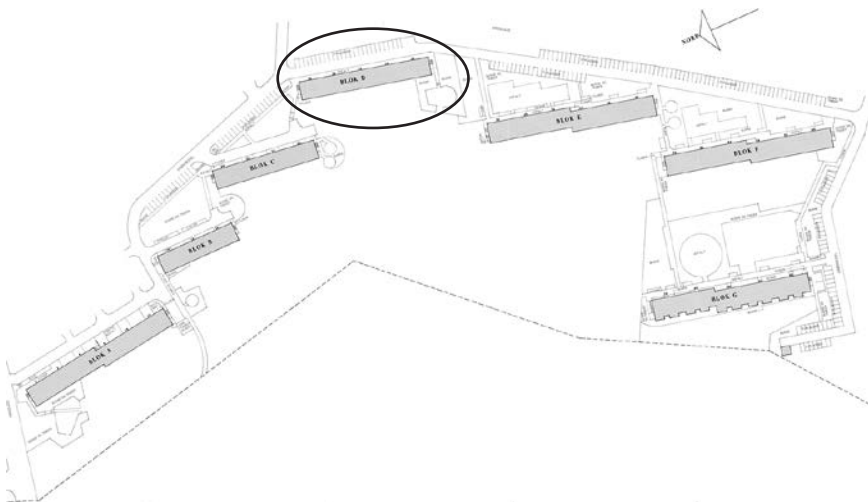
Figur 32. **Nedrivning i Struer.** Nedrivning af en blok i Ådalen i Struer åbner bebyggelsen og deler den op i to mindre afsnit.

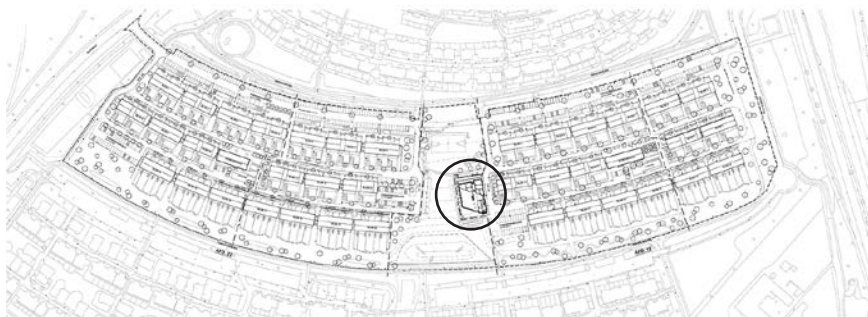
Figur 33. **Nedrivning i Aalborg Øst.** Fælleshus erstatter boligblok i bebyggelsen Sallingsundvej/Tambosund i Aalborg Øst.

I Sallingsundvej i Aalborg er begrundelsen en anden, idet boligblokken, der lå i kilen mellem de to afdelinger, gjorde det vanskeligt at etablere byggeveje for transport af materialer til og fra byggepladsen. Samtidig ville man meget gerne opføre et fælleshus, der kunne knytte de to afdelinger bedre sammen.

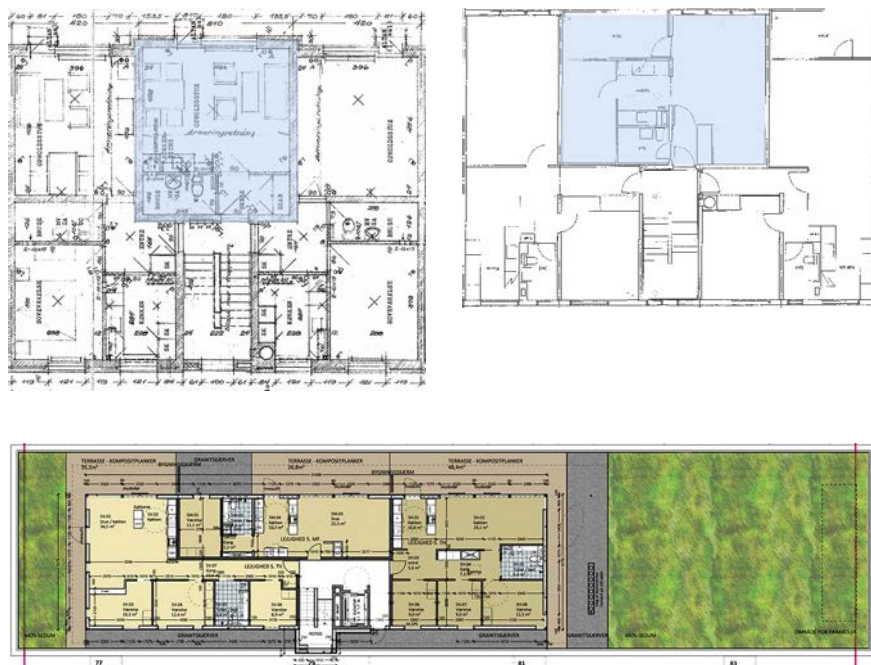
Figur 34. **Nedlæggelse af mindre boliger.** Der ses en tendens, der går fra små lejligheder mod flere store lejligheder. Øverst to eksempler på små lejligheder midt for, der nedlægges. Nederst eksempel på nye større penthouselejligheder på mellem 76 m² og 106 m², der tilføjes.

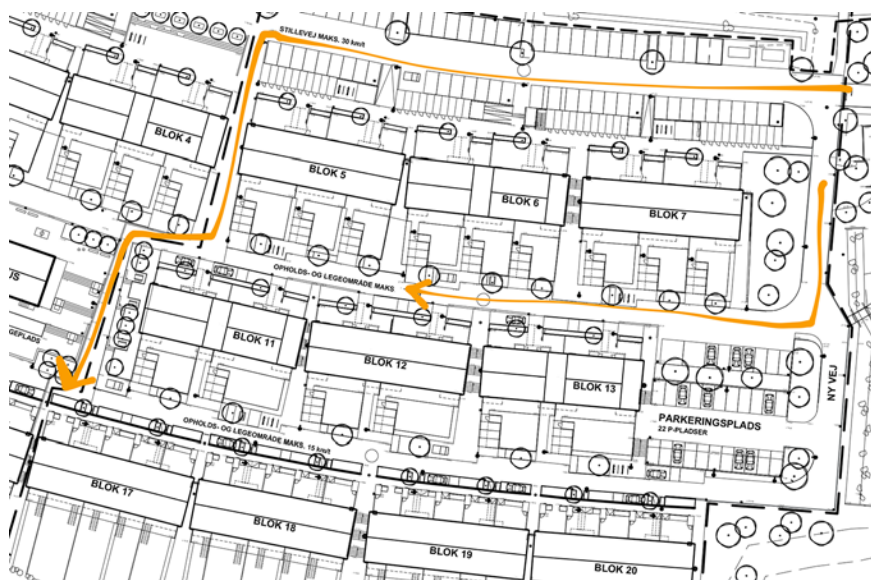
Figur 37. **Er shared space udelukket?**
Bygningsreglementet vil have adskillelse af trafikformerne. Planen her henter bilerne ind til husene. Tambosund, Aalborg.

Inden man kommer til selve boligerne, er det værd at se på bebyggelsen, og hvad der sker i den. De fleste tilføjer stier efter traditionelt mønster med gode belægninger og hvilepladser, men et eksempel på sammenblanding af kørende trafik og gående findes også. Det er spændende, om det lykkes at forene de krav, der nu findes i bygningsreglementet om følbart adskillelse, på en god måde. Vejregler og bestemmelser inde på matrikler støder lidt sammen her.

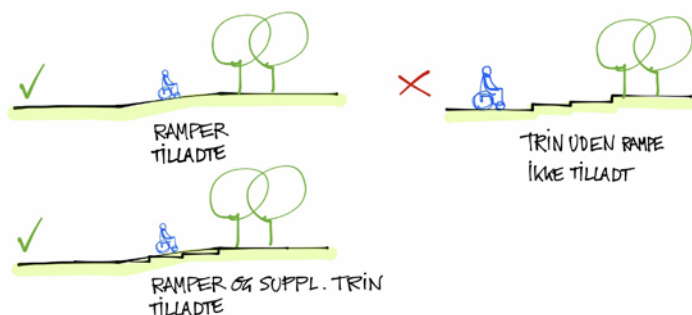
Figur 38. **Niveaufri adgangsarealer?** Nogle rådgivere er i tvivl, men Bygningsreglementet er i udgangspunktet klart: altid en vej uden trin, men gerne med trin ved siden af. Og belægningerne skal være jævne og faste.

Figur 39. **Adgangsarealer med og uden trin.** Der ses mange forskellige kombinationer, men ved nyanlæg er trin uden ramper ikke tilladt længere. Her Lilletoften, Skovlunde.

Det diskuteres ofte, i hvor høj grad man forventes at følge Bygningsreglementet ved omlægninger af udearealer, og der ses mange kombinationer af stier med og uden trin. Ved større omlægninger er der dog ikke så mange principper at gå fejl af, idet der ikke må være trin alene på adgangsarealer. Fast belægning og begrænsede hældninger er reglen, hvis der er planlagt adgangsarealer helt frem til terrassedøre, mens der i princippet ikke er krav til rampehældninger, hvor en terrasse ligger på et hævet areal uden adgangsareal til de omliggende stier.

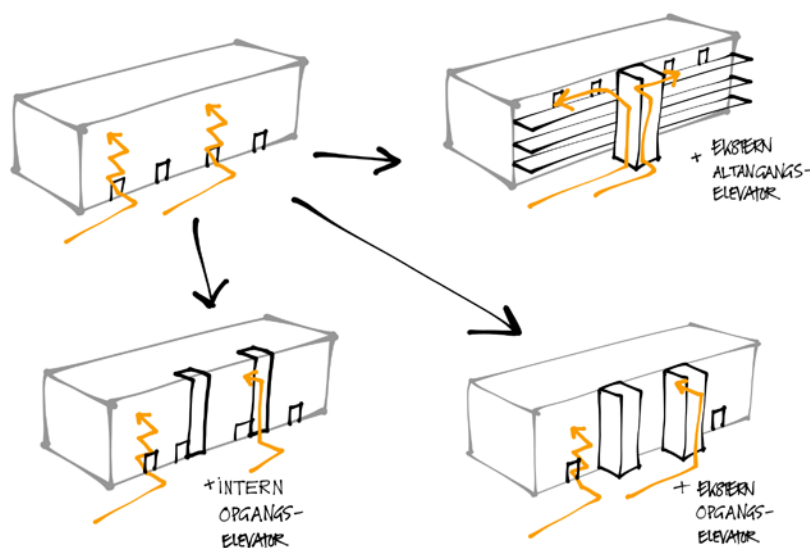
Figur 41. **Ændrede måder at ankomme på.** Tilføjelse af elevator i etageboliger ændrer grundstrukturen i de fælles adgangsveje afgørende. Er det kun folk fra opgangen, der kan komme forbi en beboers dør, som ved opgangselevatoren? Eller kan enhver nu kigge ind ad vedkommendes vinduer som i altangangsløsningen?

Hver af dem giver helt forskellige måder at komme til den enkelte bolig på. Er det kun folk fra opgangen, der kan komme til hver dør, som ved opgangselevatoren, eller kan enhver nu se ind ad vinduerne, som ved altangangsløsningen? Hvor langt skal man egentlig gå for at komme hen, op og tilbage på altangangen? Meget er måske bestemt af prisforskelle mellem de enkelte løsninger, men lejlighedernes værdi for beboerne tæller også. Der er stor kvalitativ forskel på, om lejligheder skal afgive et rum eller ej til elevatorerne, og hvordan lejlighedernes indretning bliver. Det kan kræve et godt informationsarbejde undervejs i processen over for beboere og forening, så de er klædt på til at tage det for dem rigtige valg.

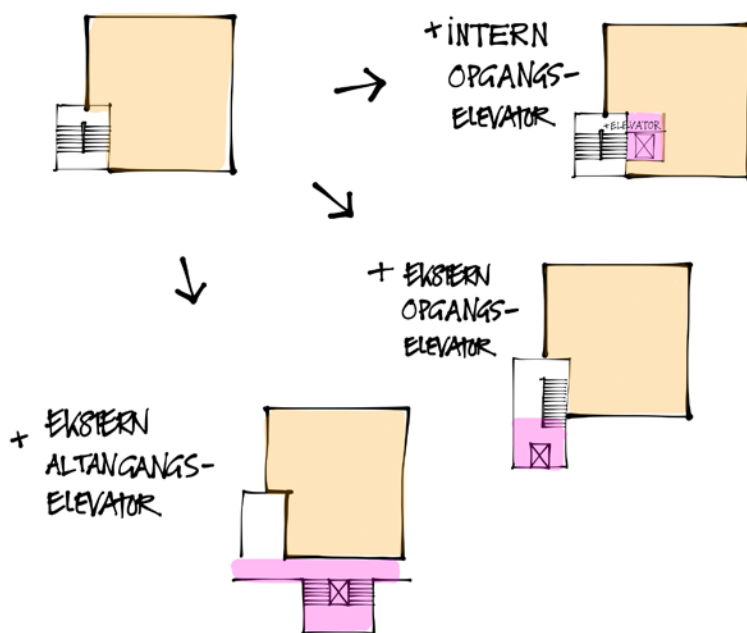
Figur 43. Den eksterne opgangselevator bevarer mange af opgangens kvaliteter. Uden at ændre lejlighedsplanerne eller sende alle naboerne hen foran hinandens vinduer tilbyder denne type påbygning mange fordele set ud fra beboernes synspunkt. Men kun i de opgange der får elevatorerne.

Valget af typen ekstern opgangselevator giver mulighed for at bevare opgangsmiljøet, hvis man gerne vil bevare dette for bestemte kvaliteter. Den eksterne elevator kræver ikke ændrede lejlighedsplaner, og der bliver ikke indkig fra altangange. Til gengæld er det kun de opgange, der får elevatorerne, der har glæde af dem, og der skal anskaffes flere for at klare en hel blok.

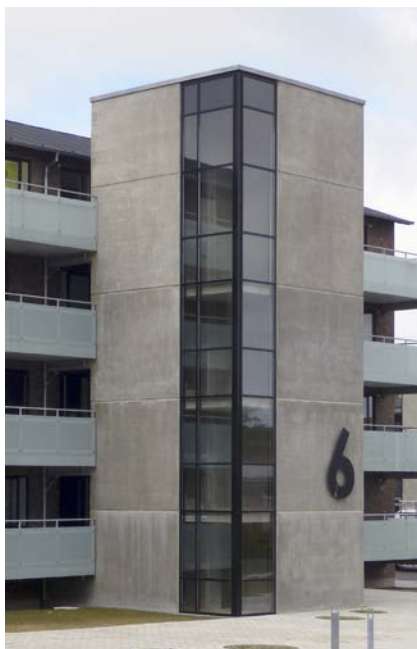
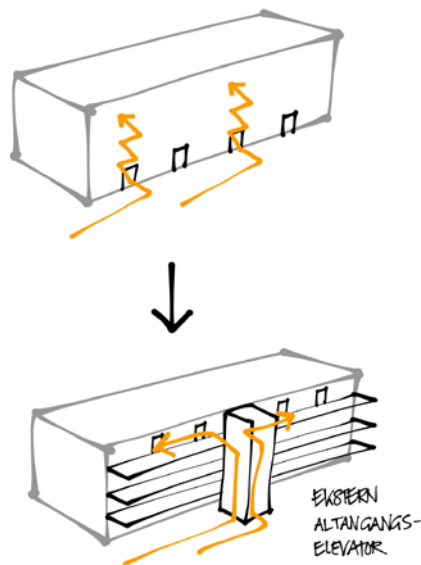
Figur 44. **Den eksterne elevator med altangang betjener alle.** En enkelt elevator kan bringe en til alle lejlighederne, som nu hænger sammen i vandrette fællesskaber mere end lodrette. Altangangen betyder dog eventuelt indkig i lejlighederne.

Altangange i kombination med den eksterne elevator gør, at man med et enkelt elevator- og trappetårn kan skaffe alle lejligheder niveaufri adgang. Blokken kommer til at hænge mere sammen i vandrette fællesskaber end lodrette, og altangangen fører til indkigsmuligheder, som ikke alle bryder sig om. Hvis tårnet anbringes rigtigt, behøver det ikke medføre ekstra afstande til parkering og affaldscontainere af betydning. Altangangselevatoren bør nogle gange have en forøget størrelse, når den er den eneste til at betjene hele ejendommen. Det kan måske kombineres med en mere sikker og gangvenlig trappe med lidt større trindybde, som det er set i renoveringen i Ådalen i Struer.

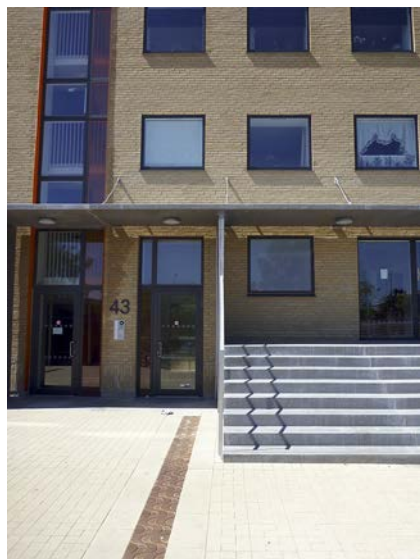
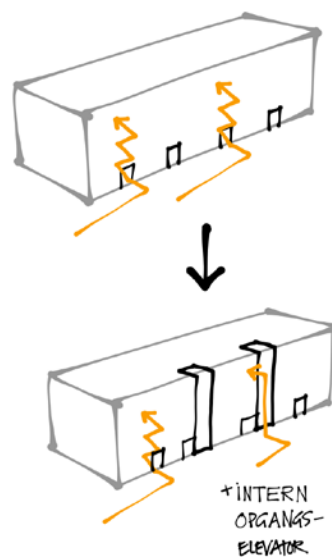
Figur 45. **Interne opgangselevatorer og lejlighedsplaner.** Den interne elevator i opgangen til højre ændrer ikke på blokkens fremtræden, men kræver til gengæld, at der kan undværes et værelse i nogle af lejlighederne.

Figur 46. **Elevator plus stort badeværelse.** Samlet set ændres rigtig meget i lejligheden, hvis der ikke sker sammenlægninger.

De interne opgangselevatore kan være mest ønskværdige af fx driftsmæssige grunde, fordi elevatoren klarer sig bedst i opvarmede omgivelser. Der ændres heller ikke – på afstand i det mindste – på blokkens fremtræden, men lejlighedsplanerne er udfordrede. Kan der undværes et værelse til en skakt? Badeværelse med øget plads følger som regel med og skal også indpasses. Det er bestemt ikke let inden for eksisterende rammer, men der ses vellykkede eksempler blandt renoveringerne, fx i Finlandsparken i Vejle. Ofte kombineres der med sammenlægning af lejligheder.

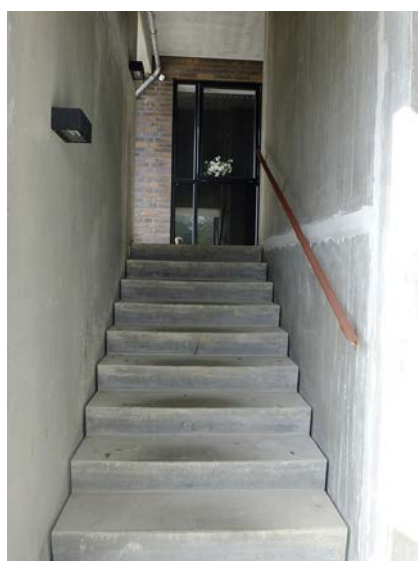
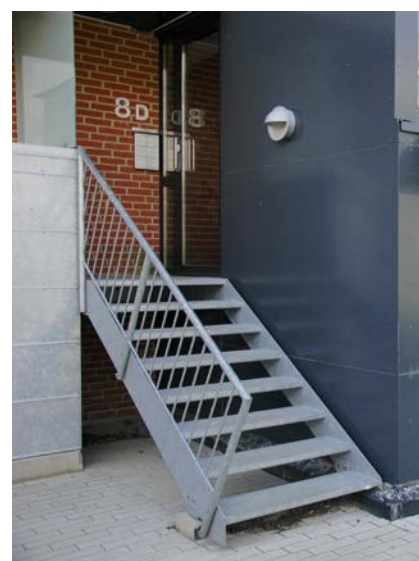
Figur 50. **Hvor sikker skal trappen være?**

Bygningsreglementet anbefaler håndlister i begge sider og lidt større trindybde, så trapper bliver mere sikre at gå på. Evalueringen bekræfter desværre, at det sjældent projekteres. Til venstre er den større trindybde dog kommet med, i harmoni med at elevatorskakten til venstre også er dybere end normalt, fordi der er valgt en elevator med plads til en bære.

også bredt, selv om det har været dansk og international standard i 13 år med afrundede tværnsnit. Udendørs glemmes ofte, at der faktisk kræves håndlister i begge sider af alle trappeløb. Samlet er der plads til forbedring af trappesikkerheden i de 10 analyserede bebyggelser.

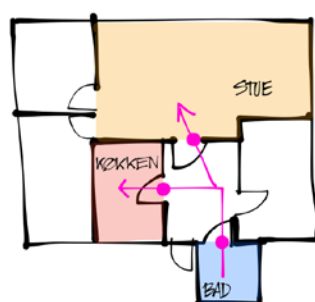
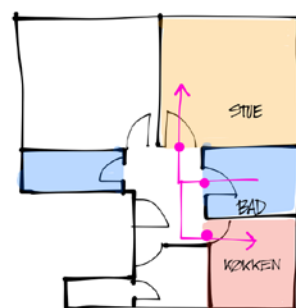
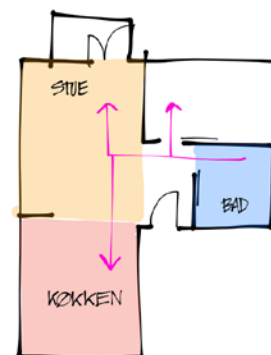
Figur 53. **Lydmæssig opdeling.** Den lydmæssige adskillelse er nogle gange meget lille – nogle lejligheder har kun en enkelt skydedør mellem fx toilet, køkken og stue, mens andre har mindst to sidehængslede døre. Det kan være med til at bestemme, om lejligheden får et institutionsagtigt præg, også hvis den visuelle opdeling følger den lydmæssige.

erende omfang i de lejligheder og bebyggelser, der er besigtiget. Nogle gange er adskillelsen der stort set ikke, og det er måske forståeligt ud fra tanken, at der så er færre døre at åbne og lukke for en beboer i kørestol. Og skydedøre fylder ikke i rummene sådan som en sidehængslet dør gør – men som regel dæmper de ikke lyden særlig godt.

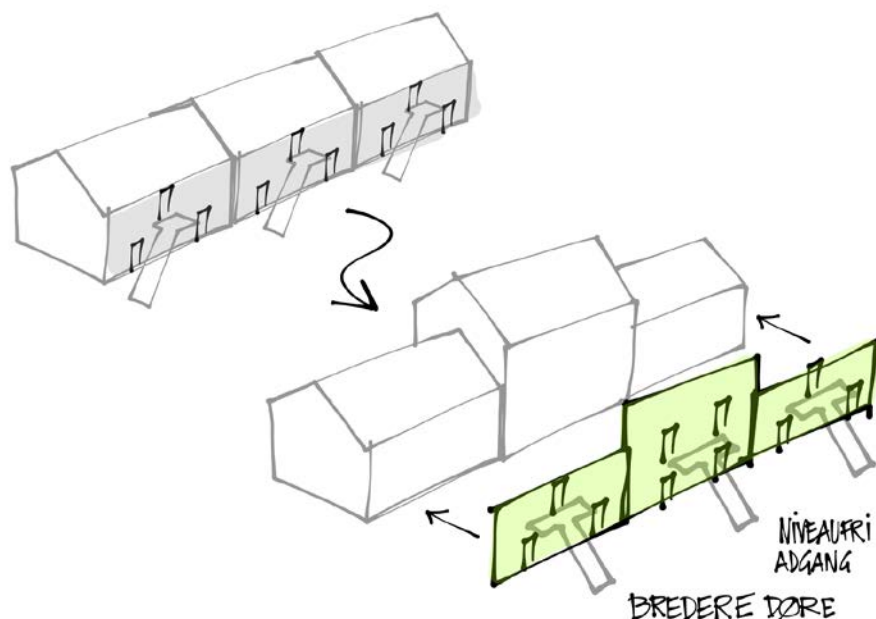
Figur 54. Øget tilgængelighed som sideeffekt. Facadeudskiftning ledsages ofte af niveaufri adgang og bredere indgangsdøre.

Øget tilgængelighed ses også i bebyggelser, hvor der i princippet kun er skiftet facader, fordi nye indgangspartier pr. automatik skal være niveaufri og have en bestemt nettodøråbning. Måske er boligernes indretning den

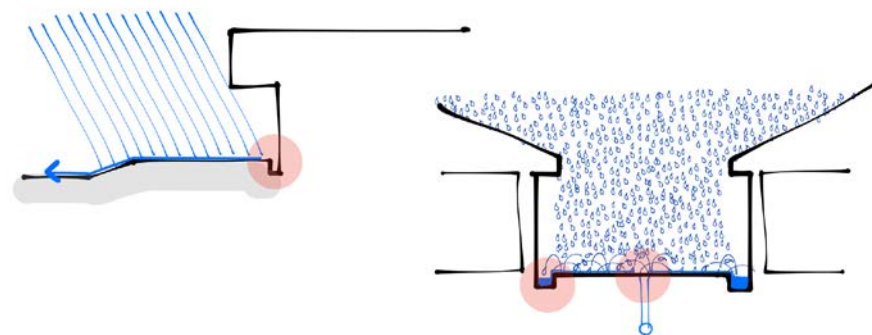
Figur 55. Hvordan gør man det bedst med niveaufri adgang og fugtsikring? Evalueringen viser, at der er behov for flere eksempler til korrekte udførelser, jf. terrassen til venstre og adgangsarealet til højre.

Hvis der er tale om terrændæk, kan renden eller noget lignende til at fjerne jord og vandpres fra soklen ikke undgås, og renden bør ofte overdækkes med en rist i hele sin længde, selv om det betyder en ekstra omkostning. Beboere kan komme til at træde ned i brede, åbne render ved et uheld. Det er en risiko for ældre, gangbesværede, kørestolsbrugere, som det hævede niveau ellers skulle hjælpe – men også alle andre.

Generelt er der uoverensstemmelse mellem nedsivningsprincippet anvendt i de nuværende rendeløsninger, og drænnormen DS 462 og dens krav om kun at bortlede ud over terræn eller direkte til kloak. Umiddelbart kan det løses ved, at renderne udføres åbne med afløb ud over terræn, hvor det er muligt, eller forbinde dem til kloak afløb. Kun hvor jorden generelt er selvdrænende, må man ifølge drænnormen lede facadevand bort ved nedsivning.

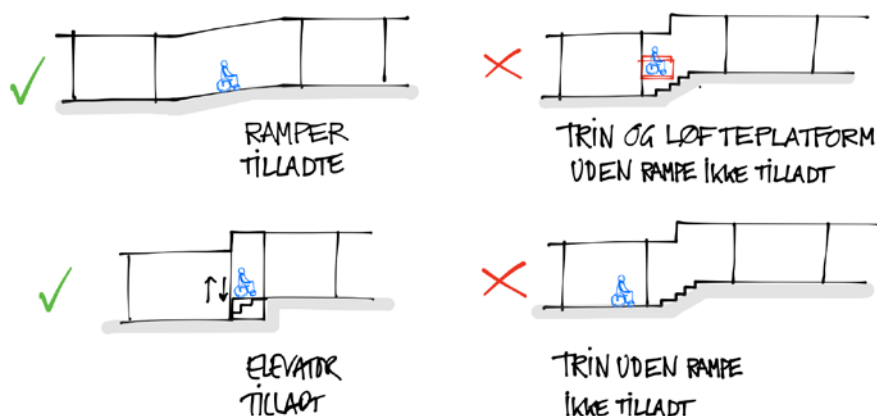
Figur 56. Niveaufri adgangsveje. Fælles adgangsveje i fx fælleshuse skal være niveaufri. Det glemmes af og til, selv i nybyggeri.

Der ses desværre stadig usikkerhed om reglen i bygningsreglementet om at kunne komme rundt på en etage niveaufrit via fælles adgangsveje. Højdeforskelle må kun overvindes med en rampe eller elevator, og løfteplatforme er ikke længere en accepteret løsning.

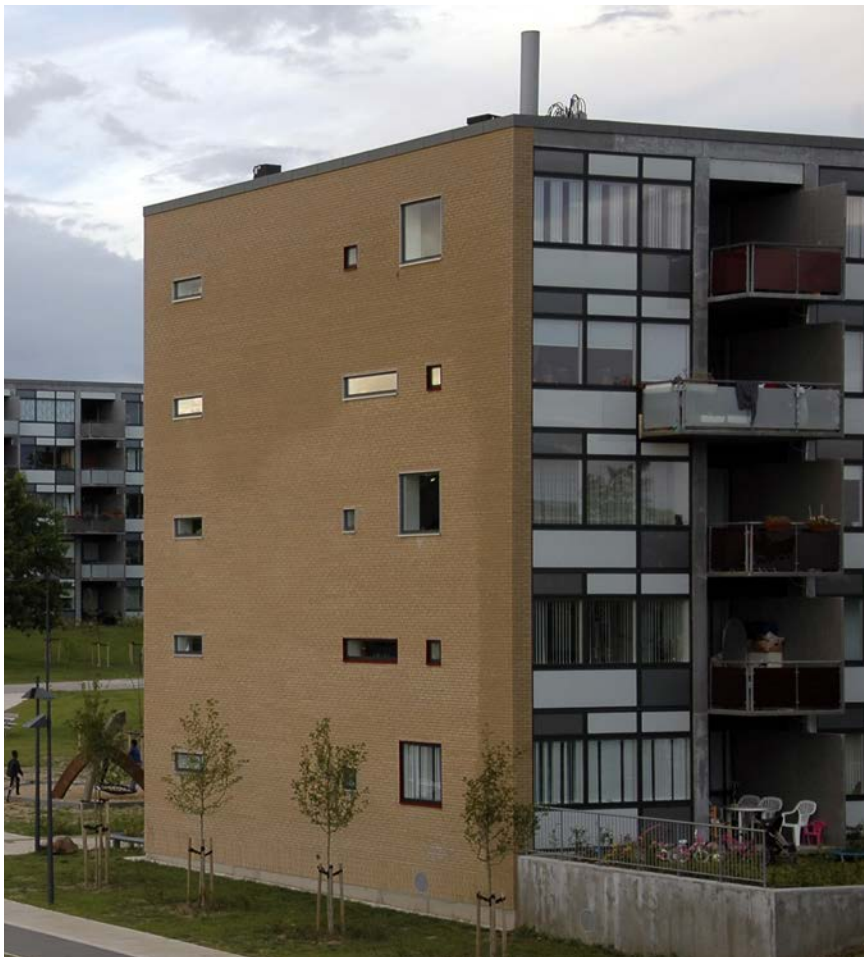
Figur 60. **Nye gavlvinduer.** Gavlene er blevet skalmuret og er blevet åbnet med nye vinduer.

Med lighedens princip skulle heller ikke gavllejlighederne have særlige vinduer eller altaner på gavlene. Også dette forhold er der gjort op med i renoveringen af Finlandsparken, idet der er lavet nye vinduer i gavlene. Ikke alle beboere i gavllejlighederne var interesserede i de nye vinduer, da de var bange for at det gik ud over indretningsmulighederne. Det blev der-

for tilbudt, at beboerne kunne blive genhuset et andet sted i bebyggelsen, hvis de ikke ville have den ombyggede lejlighed. Vinduerne har skabt liv på de store gavle, og er en klar gevinst for bebyggelsen som helhed.

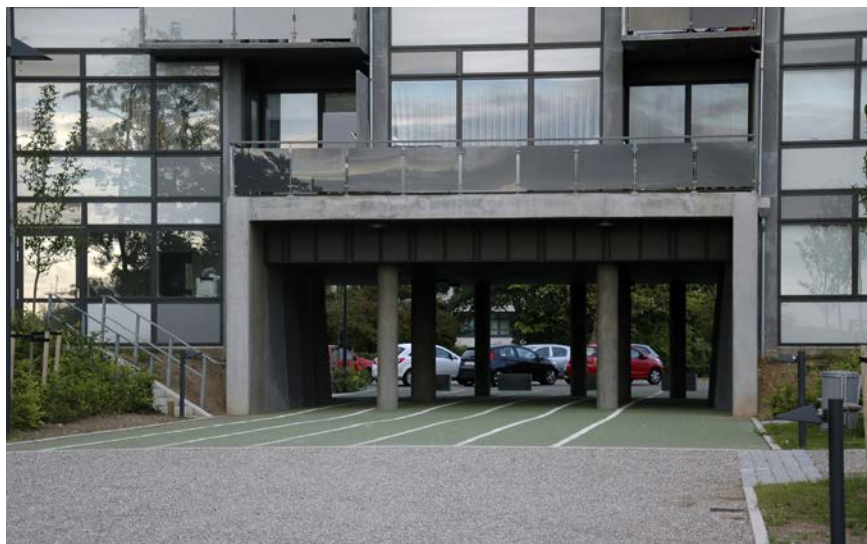
Figur 61. **Etablering af portrum.** Det nye portrum, der har krævet nedlæggelse af to stuelejligheder.

I den nordligste boligblok er to stuelejligheder blevet nedlagt for at give plads til et portrum. Portrummet er tænkt som en del af et stiforløb, der

skal knytte Finlandsparken sammen med Lejerbos nabobebyggelse mod nord og Østerbos nabobebyggelse mod vest, samt medvirke til at skabe en bedre forbindelse til centeret mod syd. Der er imidlertid ikke etableret de tilsvarende initiativer i Lejerbos bebyggelse, og det er uvist, om det kommer til at ske. Portrummet virker dermed overgjort, da det blot leder ud til et af Finlandsparkens parkeringsarealer.

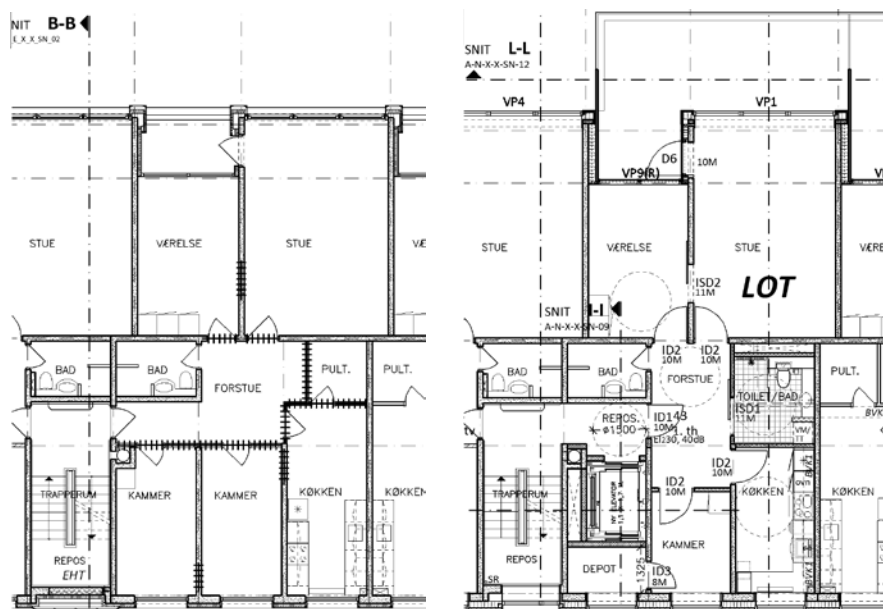
Figur 62. Lejlighedsplan før og efter elevator. Med en større altan, ekstra badeværelse, elevator i det ene kammer og gennemførte omorganiseringer er der sket rigtig mange forandringer i nogle af de lejligheder, der får bedre adgangsforhold.

Med en meget indgribende beslutning om elevatorer inde i blokkene har det været en udfordring for arkitekterne at få lejlighedsplanerne til at blive fornuftige, især når der ikke sker sammenlægninger af lejligheder. I de blokke, hvor en opgang er konverteret, er ændringerne i store træk, at et værelse er forsvundet, gangen udvidet, et stort badeværelse tilføjet i stedet for pulterrummet, bredere døre er kommet til, muren er gennembrudt mellem stue og et værelse, køkkenet er blevet ensidet, og resten af kammeret er blevet til opbevaringsrum med vindue. Altanen er øget i størrelse – på etagen over fællesrummet betydeligt endda.

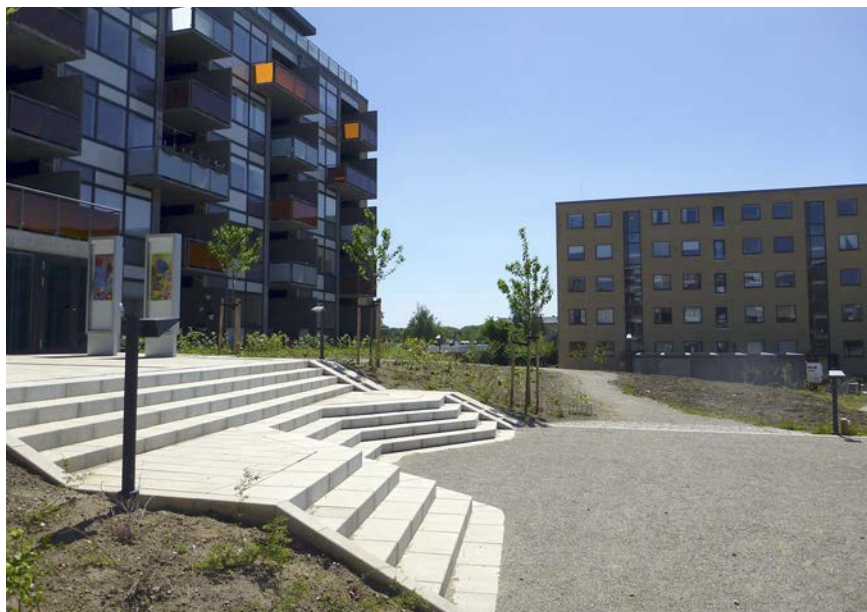
Figur 66. **Rampe i terræn supplerer trapper.** Der mangler kontraster på trappeforkanterne og håndlister at holde fast i, men der er tænkt på fx rollatorbrugere på havesiden af de nye aktivitetsrum.
